CEJN Warnfarbringe

- Die visuelle Anzeige für eine sichere Verbindung

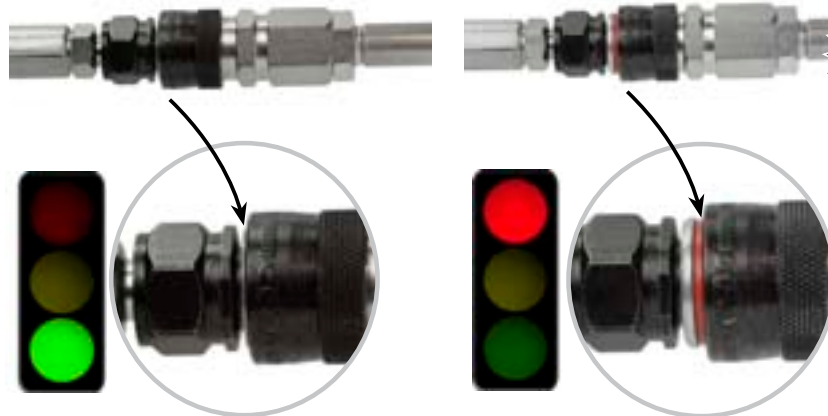
In rauer und stressiger Arbeitsumgebung besteht die Gefahr, dass die Kupplungen nicht vollständig gekuppelt sind. Die CEJN Warnfarbringe sind eine visuelle Anzeige, um eine korrekte Verbindung hinzuweisen. Ist der rote Ring sichtbar, so sind Kupplung und Nippel nicht einwandfrei miteinander verbunden.
